**SVEUČILIŠTE U RIJECI
POMORSKI FAKULTET**

**TITANIC – BROD KOJI JE PROMIJENIO BUDUĆNOST
POMORSTVA**

ZAVRŠNI RAD

TITANIC – SHIP THAT CHANGED MARITIME FUTURE

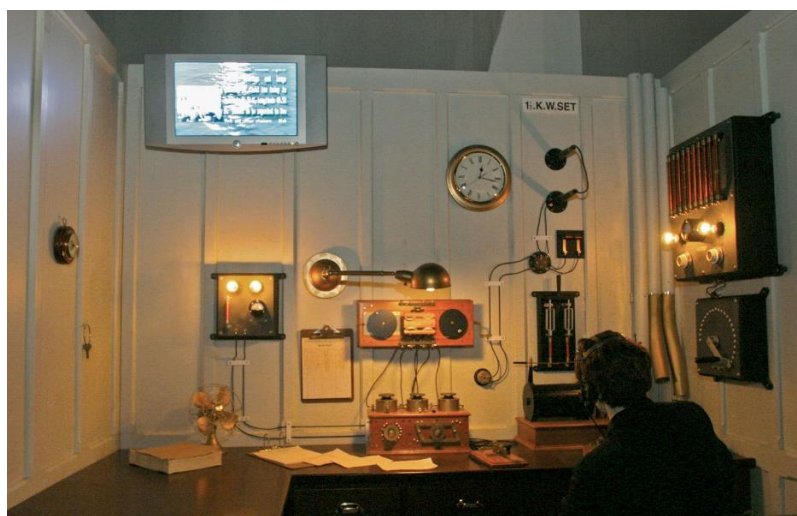
Slika 5. Replika radiostanice sa Titanica iz Mystic Aquarium & Institute for Exploration, Mystic, Connecticut.

RMS Titanic je bio opremljen suvremenom radio stanicom koja je mogla emitirati i primati poruke na srednjem i kratkom valu (500 i 1000 kHz). marke Marconi koju je istoimena tvrtka iznajmila kompaniji White Star Line. Osobe zadužene za komunikacije (radio-operateri) su bili Jack Phillips i Harold Bride koji nisu bili zaposlenici kompanije White Star Line već kompanije Marconi. Tijekom putovanja u više navrata su dobili upozorenja o viđenim ledenim brjegovima od kojih su većinu prosljedili na zapovjednički most, ali ne sva. Glavnina njihova posla odnosila se na emitiranje privatnih poruka putnika sa broda.
