Sustav uzbunjivanja za navigacijsku stražu na mostu

Undergraduate thesis / Završni rad

BRIDGE NAVIGATIONAL WATCH ALARM SYSTEM

Kolegij: Elektronička navigacija

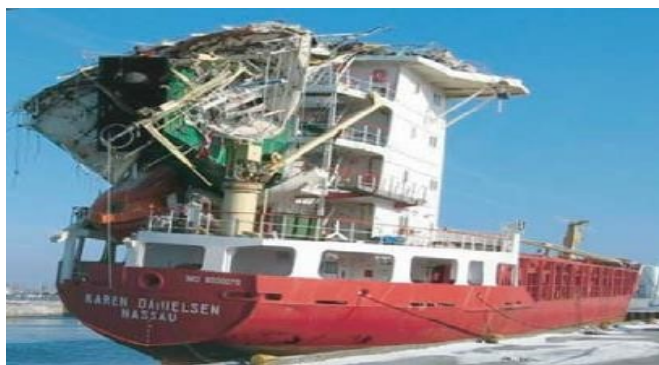
Slika 2: Karen Danielsen. (Bahamas Maritime Authorities & Danish Division for Investigation of Maritime Accidents, 2005)

Brzina je bila 11,5 čvorova, a brod je udario između stupova 52 i 53. Na putu ispod raspona autoceste West Bridge otkinut je pramčani jarbol, desna strana pramca je udarila u stup br. 52 i uslijed toga je oštećen. Zatim je raspon mosta srušio prednju dizalicu broda koji se odlomio na pričvrstnoj prirubnici i sletio preko otvora na palubi. Krmena dizalica također je otkinuta na pričvrstnoj prirubnici i izgubljena preko palube u more i konačno kada je kormilarnica udarila, bila je odsječena na razini palube i pritisnuta krmom. Dimnjak je otkinut na svom pričvršćenju za palubu i položen vodoravno na krmu, s kormilarnicom na vrhu. Prilikom udara, brodski su motori i dalje bili u načinu rada "punom snagom naprijed".

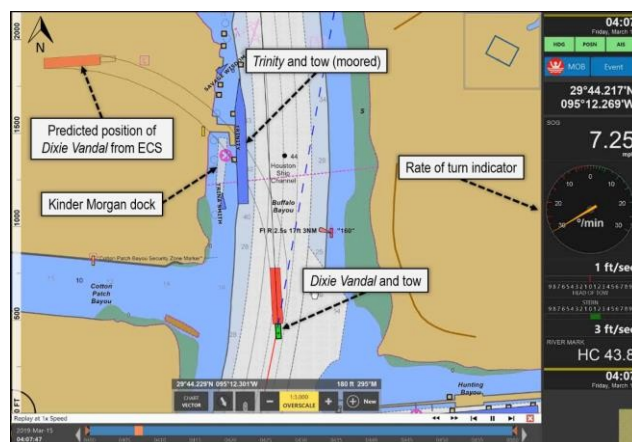
Slika 4: Zaslon ECS-a na brodu Dixie Vandal prije nesreće. (National Transportation Safety Board [NTSB], 2012).

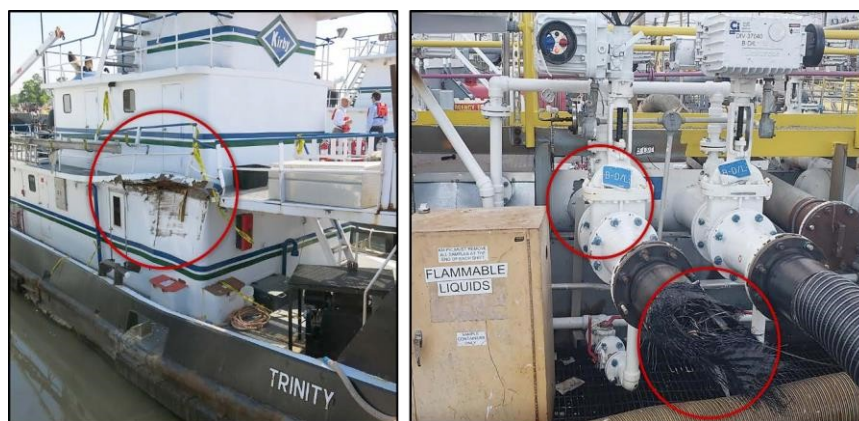
Slika 5: Šteta na brodu Trinity. (National Transportation Safety Board [NTSB], 2012).

Seaways. [Image: Damage to the Trinity's starboard side from the impact of barge Kirby 29751. Right: Damaged shoreside cargo hose and deformed piping at the manifold at the Kinder Morgan facility]. <https://www.gov.uk/maibreports/grounding-of-general-cargo-vessel-lysblink-seaways>
