# Sustav uzbunjivanja za navigacijsku stražu na mostu

Undergraduate thesis / Završni rad

**BRIDGE NAVIGATIONAL WATCH ALARM SYSTEM**

Kolegij: Elektronička navigacija

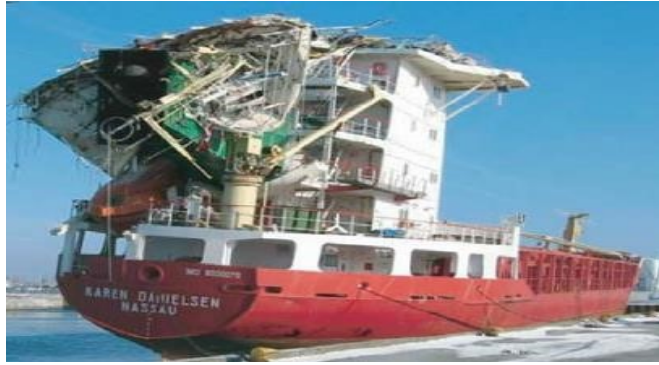
Brzina je bila 11,5 čvorova, a brod je udario između stupova 52 i 53. Na putu ispod raspona autoceste West Bridge otkinut je pramčani jarbol, desna strana pramca je udarila u stup br. 52 i uslijed toga je oštećen. Zatim je raspon mosta srušio prednju dizalicu broda koji se odlomio na pričvrstnoj prirubnici i sletio preko otvora na palubi. Krmena dizalica također je otkinuta na pričvrstnoj prirubnici i izgubljena preko palube u more i konačno kada je kormilarnica udarila, bila je odsječena na razini palube i pritisnuta krmom. Dimnjak je otkinut na svom pričvršćenju za palubu i položen vodoravno na krmu, s kormilarnicom na vrhu. Prilikom udara, brodski su motori i dalje bili u načinu rada "punom snagom naprijed".

*Slika 2: Karen Danielsen. (Bahamas Maritime Authorities & Danish Division for Investigation of Maritime Accidents, 2005)*

(2005). *KAREN DANIELSEN: Collision with the Great Belt West Bridge, 3 March 2005*. [Photo of collision damage]. The joint report.

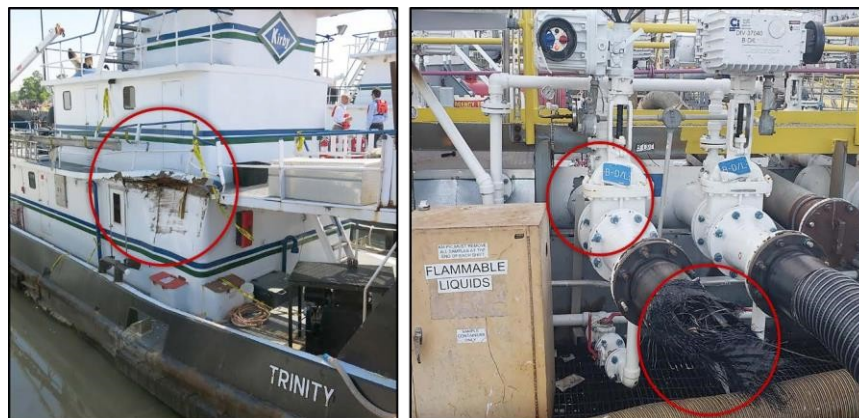
Slika 5: Šteta na brodu Trinity. (National Transportation Safety Board [NTSB], 2012).

*Seaways*. [Image: Damage to the Trinity's starboard side from the impact of barge Kirby 29751. Right: Damaged shoreside cargo hose and deformed piping at the manifold at the Kinder Morgan facility]. <https://www.gov.uk/maibreports/grounding-of-general-cargo-vessel-lysblink-seaways>

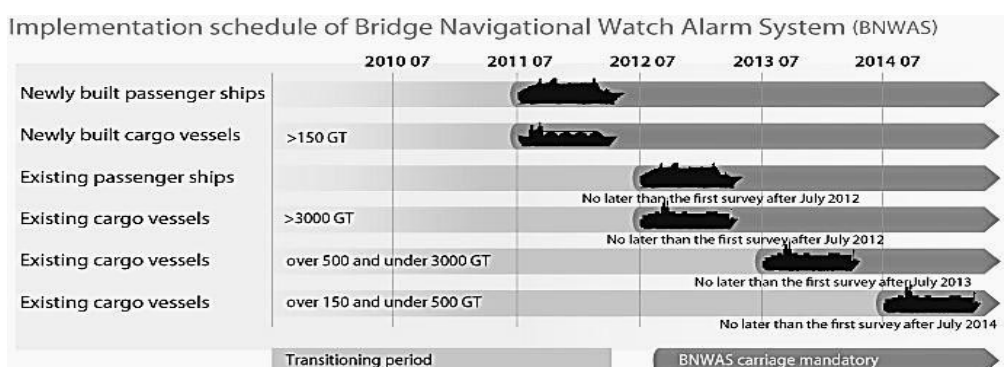
obavezni su sustav ugraditi ne kasnije od prvog ispitivanja nakon 1.1.2017. godine dok su brodovi od 3000 i više BT izgrađeni prije 1.7.2002. obavezni ugraditi sustav ne kasnije od prvog ispitivanja nakon 1.1.2016. godine. Nadalje, brodovi od 150 i više BT izgrađeni između 1.7.2002. i 1.7.2011. obavezni su sustav ugraditi ne kasnije od prvog ispitivanja nakon 1.7.2014. godine. Brodovi od 500 i više BT izgrađeni između 1.7.2002. i 1.7.2011. obavezni su sustav ugraditi ne kasnije od prvog ispitivanja nakon 1.7.2013. godine dok su brodovi od 3000 i više BT izgrađeni između 1.7.2002. i 1.7.2011. obavezni sustav ugraditi ne kasnije od prvog ispitivanja nakon 1.7.2012. godine. Ispod je prikazan grafički prikaz radi jednostavnijeg shvaćanja podataka (Safety4Sea, 2013).

Slika 8: Implementacija BNWAS sustava (Oways Online, 2024).

Teretni brodovi manji od 150 BT nisu obavezni ugraditi sustav dok su brodovi veći od 150 BT obavezni izvršiti ugradnju i to s obzirom na datum proizvodnje. Brodovi od 150 i više BT izgrađeni prije 1.7.2002. obavezni su sustav ugraditi ne kasnije od prvog ispitivanja nakon 1.7.2018. godine. Brodovi od 500 i više BT izgrađeni prije 1.7.2002.
